Spätes Mittelalter und Neuzeit

Norden (2005)

FdStNr. 2409/1:1, Stadt Norden, Ldkr. Aurich

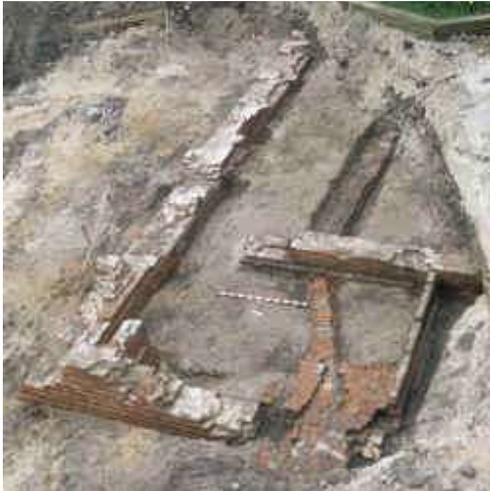
1 Blick von Nordost auf die Fundamente eines Kellers des Dominikanerklosters. Unterhalb des ehemaligen Fußbodens verlief eine aus Backsteinen verlegte Abwasserleitung (Foto: W. Schwarze).

Kurz vor Abschluß der Grabungen wurde bekannt, daß am nördlichen Rand der Baugrube, außerhalb des geplanten Baukörpers, ebenfalls ein Bodeneingriff erfolgen sollte, um das Fundament für ein außen liegendes Treppenhaus zu schaffen. Dieser Bereich konnte nach fachlichen Vorgaben abgebaggert werden, bis der Verlauf mehrerer Mauern aus Backsteinen im Klosterformat sichtbar wurde (Abb. Foto). Es handelte sich um z. T. noch im Aufgehenden erhaltene Wände eines Kellers im Nordflügel der Klausur. Da die ehemalige Geländeoberfläche vom Standort der Kirche bis hierher um etwa 3 m abgefallen ist, kann durchaus damit gerechnet werden, daß der Kellerbau zunächst ebenerdig angelegt und anschließend sein Umfeld aufgehöhht worden ist.

Die südliche, im Aufgehenden 0,90 m breite Kellerwand wurde auf gut 15 m Länge erfaßt. Im Osten bog sie rechtwinklig nach Norden ab und endete dort nach 4,50 m Länge stumpf. In dieser massiven Mauerecke scheint sich ein schmaler Eingangsbereich befunden zu haben, worauf der Ansatz einer Treppe und die Eckausnehmung für einen Türpfosten hindeuten. Dieser Raum besaß eine Breite von etwa 3,50 m, er wurde im Westen von einer 0,60 m breiten weiteren Mauer begrenzt. Zwischen ihrem südlichen Ende und der Außenwand blieb ein 1,80 m breiter Durchgang in einen nicht weiter erfaßten westlichen Raum ausgespart. Der genannte östliche Raum zog sich 6 m nach Norden und wurde dort von einer nur einen Stein breiten Wand begrenzt. Südlich von ihr waren Reste der Bodenpflasterung und der Ansatz einer weiteren Treppe erhalten. Die dünne Wand und diese Treppenstufe scheinen einer zweiten Bauphase zu entspringen. Auch die Ostwand des westlichen Raumes zeigte auf dieser Höhe neben einem Pfeileransatz eine zugesetzte Unterbrechung sowie den Ansatz einer abgebrochenen, ehemals nach Westen verlaufenden weiteren Wand. Anscheinend war dort ein gewölbeartiger Durchgang vermauert worden. Die dünne Wand stieß in diesem Bereich von Osten stumpf an die Westwand, was ebenfalls einen Hinweis auf eine Zweiphasigkeit darstellt. Unterhalb des Kellerfußbodens war eine Abwasserleitung aus Backsteinen verlegt, die in leicht geschwungenem Verlauf unter der Wand auch in dem westlichen Raum verfolgt werden konnte. Dieser Teil des Nordflügels kann also als Wirtschaftsbereich angesprochen werden.

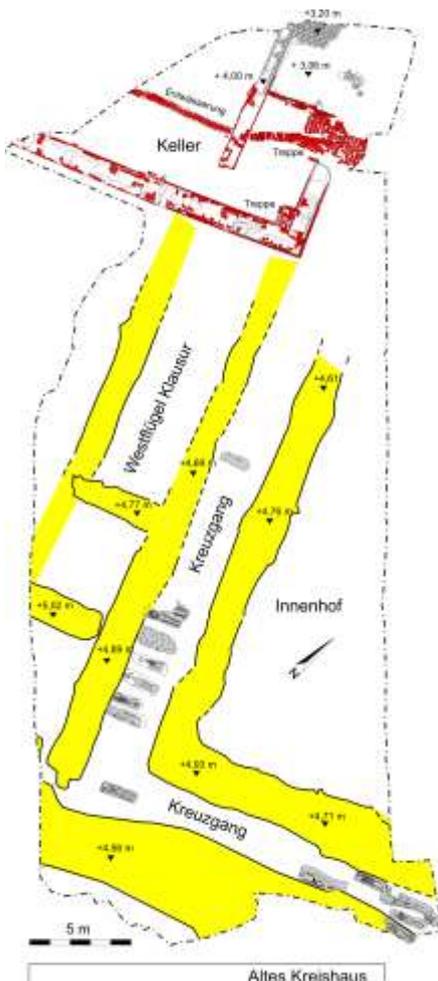
Vereinfachter Grabungsplan mit Fundamentgräben (gelb) und Kellermauerwerk (oben rot und grau) des

ehemaligen Dominikanerklosters. Im Kreuzgang liegen Bestattungen (Zeichnung: G. Kronsweide).

In der Südwestecke des Areals wurde ein rund 4 m breiter, mit Sand verfüllter Fundamentgraben aufgedeckt (Abb. Plan). Etwa 2,50 m nördlich und parallel zu ihm verlief ein Zweiter, der nach rund 12 m Länge nach Norden umbog. Im Südosten lagen zwischen den beiden Gräben hinter- und übereinander einige West-Ost gerichtete Körpergräber. Am westlichen Rand der Grabungsfläche kam ein weiterer Fundamentgraben zutage, der im Abstand von 2,75 m parallel zu dem nach Norden führenden lag. Zwischen diesen beiden wurden ebenfalls West-Ost gerichtete Gräber gefunden, die jedoch nebeneinander gestaffelt von Süd nach Nord platziert waren. Mit dem Verlauf der Fundamentgräben und den Bestattungen sind demnach Teile des südlichen und des westlichen Kreuzganges angeschnitten worden, wobei der erstgenannte breitere Graben in der Südwestecke den Verlauf der Nordwand der Kirche anzuzeigen scheint. Damit wäre deren Standort erstmalig lokalisiert.

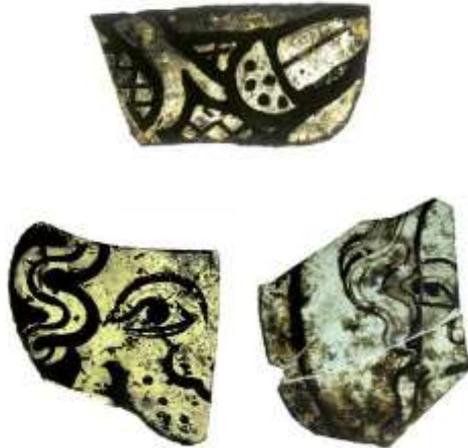
Bruchstücke von bemaltem Fensterglas aus dem ehemaligen Dominikanerkloster
(Foto: R. Bärenfänger).

danach wiederhergestellt worden zu sein, u. a. fand sich kleinräumig über dem verrußten Fußboden eine Sandbettung und darauf eine neue Pflasterung. Der westliche Raum ist nach dem stratigraphischen Befund mit Bau- und Brandschutt sowie Unrat verfüllt worden. Auf diese Weise ist ein reichhaltiges Fundensemble erhalten geblieben, das wegen des sonst planmäßigen Abbruchs der ostfriesischen Klöster auf anderen Plätzen bisher nicht in solcher Fülle hervorgetreten ist: Vor allem sind diverse Bleiruten und weit mehr als 3000 Scherben von gekröseltem Fensterglas zu nennen. Etwa die Hälfte dieser Scherben trägt eine Bemalung mit Schwarzlot, wobei florale Motive überwiegen, die im Rahmen einer Grisailleverglasung wohl Rankenmuster gebildet haben (Abb. Foto). Zahlreich sind auch unterschiedlich breite Stege in den Farben gelb, rot und blau. Auch Rosetten und Kreissegmente kommen vor. Selten sind figurale Darstellungen (Abb. Foto).

Während die Masse der Glasscherben in die erste Hälfte des 14. Jahrhunderts, wohl um 1320 bis 1340, zu datieren ist (frdl. Hinweis Dr. U.-D. Korn, Münster), ist zu fragen, wann der westliche Kellerraum sein Ende gefunden haben kann. Nach der großen Menge an Scherben von rheinischem Steinzeug ist hierfür das 15. Jahrhundert in Anspruch zu nehmen. Die *Norder Annalen* berichten von einer Beraubung und Niederbrennung der Kirche nach Ostern 1430. Die weitere Auswertung muß zeigen, ob sich der archäologische Befund damit zur Deckung bringen läßt. Der östliche Raum hat länger bestanden, da sich in seinem Schutt zwei Münzen fanden, die vorläufig Edzard d. Gr. und damit der Zeit um 1500 zugeschrieben werden. Sein Sohn Enno II. ließ 1529 Umbaumaßnahmen durchführen. 1531 wurde der Komplex durch Balthasar von Esens zerstört. Aus dieser Zeit scheint der massive Bauschutt in dem östlichen Raum zu stammen.
