## SPÄTES MITTELALTER

### Borssum (2018)

FStNr. 2609/5:34, Kreisfreie Stadt Emden

### Überreste der ehemaligen Westerburg

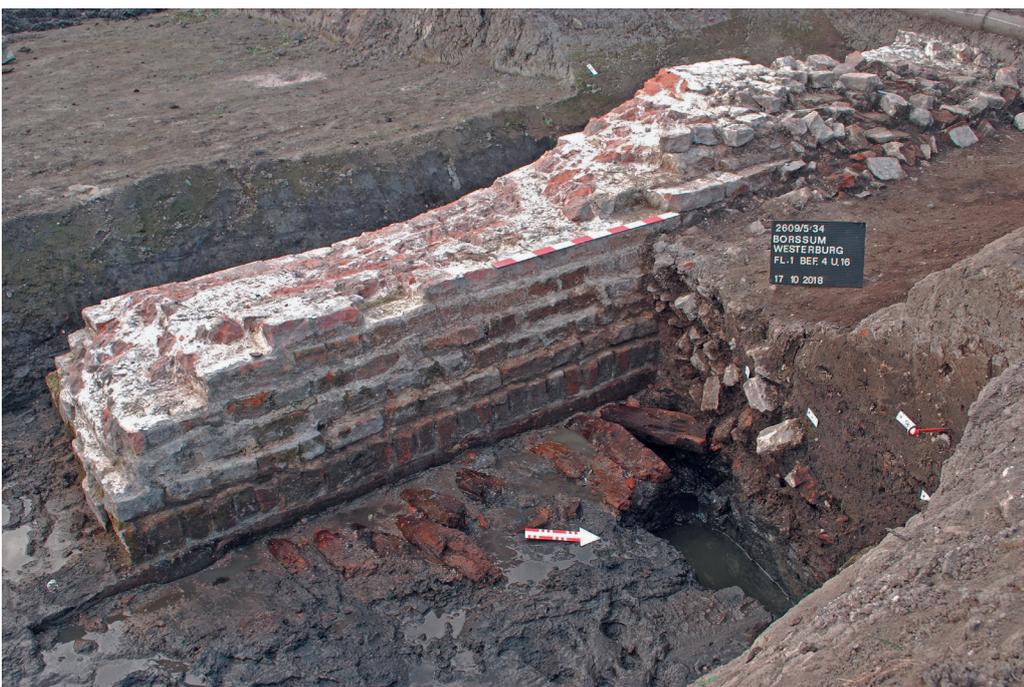
*Abb. 1: Borssum. Ansicht auf ein Teilstück der Mauer mit Blick auf die hölzerne Substruktion. (Foto: I. Reese)*

Die Mauerzüge waren auf einen Wurtenauftrag aufgesetzt, der nach Ausweis von Keramikscherben im Hochmittelalter bei ca. 2, 4 m NN vorgenommen worden ist (Abb. 2). Sie liegt einer hölzernen Substruktion auf, für die lange Längshölzer durch Schwalbenschwanzverbindungen leiterförmig mit Querhölzern verbunden wurden. Die Breite der Holzkonstruktion beträgt durchschnittlich etwa 130 cm. In Teilen weisen die sehr gut erhaltenen Konstruktionshölzer große Durchmesser von bis zu 35 cm auf. Im östlichen Teil wurde die Holzsubstruktion durch 13 Baumstämme von 10 bis 20 cm Dicke verstärkt. Diese ragten zum Teil weit heraus und dienten anscheinend als Unterlage, um ein Absacken der Holzsubstruktion in den weichen Untergrund zu verhindern. Der Holzsubstruktion liegen Backsteinlagen aus Klosterformaten auf, wobei die unterste Lage hochkant als Rolllage verlegt wurde. Ihr folgen bis zu acht Lagen eines massiven Mauerwerks, die zweischalig in einem „wildem“ Verband gelegt waren. Das sichtige äußere Mauerwerk war sorgfältiger gesetzt als der innenliegende Teil. Die verwendeten Backsteinformate variieren zwischen L: 28–31 cm, B: 14–16 cm und D: 8–10 cm. Die Mauerstärke der obersten Lage beträgt bei einer erhaltenen Höhe von immerhin noch 80 cm mindestens 105 cm. In der Nord-Süd-Ausdehnung konnte der Mauerzug auf ca. 14 m, in der Ost-West-Richtung noch auf 2,7 m verfolgt werden. Der ostwestliche Mauerzug wurde durch den Keller des Gebäudes bereits in der Vergangenheit zerstört. Nach Informationen der Anwohner sollen aber in benachbarten Gebäuden noch Überreste der O/W-Mauer in den Kellern vorhanden sein. Die Mauern wurden offensichtlich absichtlich bereits im Spätmittelalter wieder abgerissen, denn innerhalb der N/S-Mauer waren die Backsteine bereits bis auf die hölzerne Substruktion abgebaut worden. Ein zusammenhängendes Mauerstück von 1,4 m Größe war um 20° Grad in seiner Achse verkippt. Ein zweites, kleineres Mauerstück befand sich ebenfalls nicht mehr in Originallage. Eingeschlammtes Material

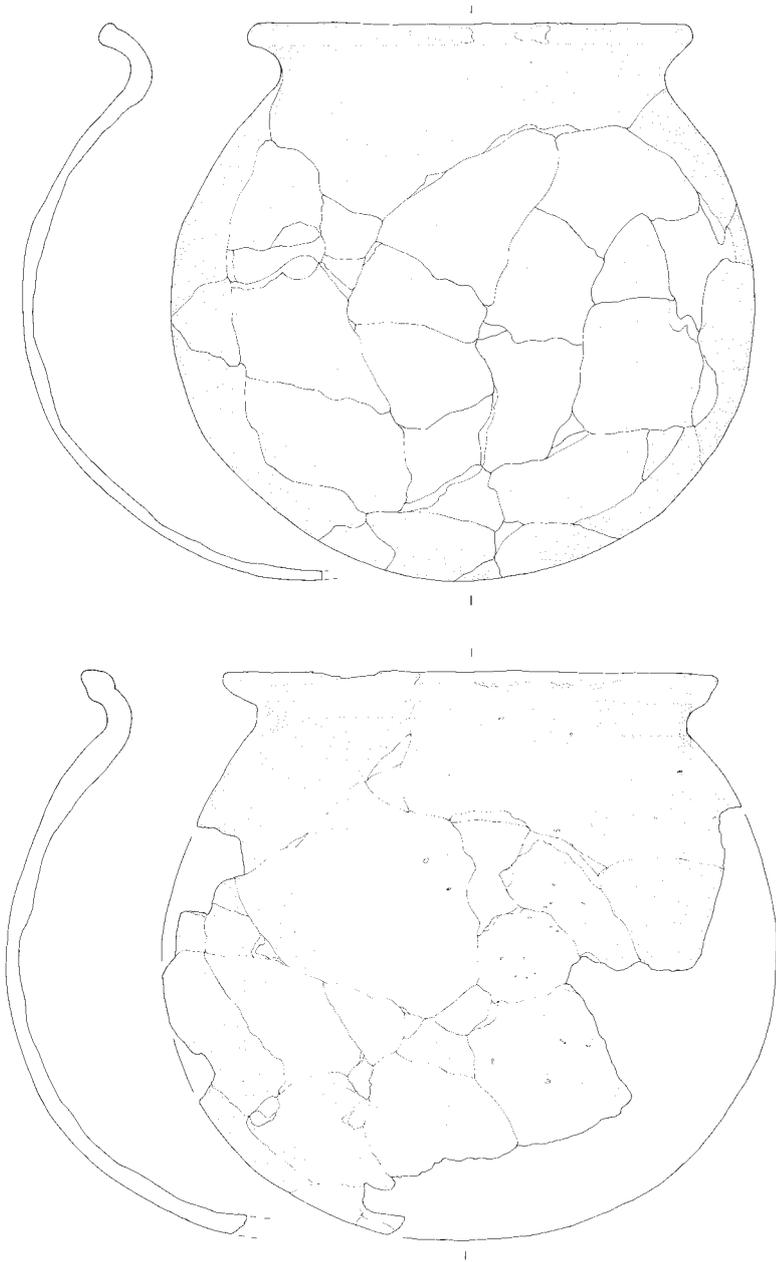
*Abb. 2: Borssum. Kugeltöpfe aus dem hochmittelalterlichen Wurtenauftrag. (M. 1:4, Zeichnung: B. Kluczkowski)*
