Spätes Mittelalter / Frühe Neuzeit

Ludwigsdorf (2006)

FdStNr. 2510/9:15, Gde. Ihlow, Ldkr. Aurich

Zisterzienserkloster Ihlow

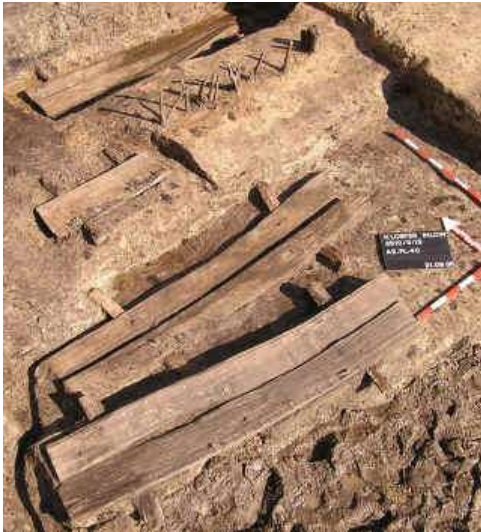
Mit Holzbrettern abgedeckte Gräber aus der Gründungsphase des Klosters. Zweites Grab von oben das Grab eines Kleinstkindes (Foto: B. Thiemann).

Auf dem Torf lag die Anschüttung des Gründungshügels aus dem 13. Jahrhundert. Rund 0,80 m hoch war ein helles Lehm-Sandgemisch aufgebracht worden. Aus dieser Frühphase des Klosters konnten – bis auf eine einzelne Pfostensetzung – keine Gebäude Reste erfasst werden. Stattdessen kamen Gräber zum Vorschein. Die Grabanlagen entsprechen jenen Gräbern, die bereits unter der Backsteinkirche erfasst werden konnten: Die Toten wurden in eine schmale Grabgrube gebettet, diese danach mit Holzplanken abgedeckt. In der Regel benutzte man zwei, seltener auch drei Planken zum Abdecken des Grabes. Die Langhölzer wurden durch mit Holznägeln verdübelte Unterzüge verbunden (Abb. links oben). Das Gräberfeld wies nach Osten hin zwar keine Begrenzung durch einen Zaun oder ähnliches auf, jedoch war in die östliche Hälfte der Grabungsfläche kein Grab mehr eingelassen, so dass dort offensichtlich die Grenze des Bestattungsplatzes war. Die Pfostensetzung und eine weitere Grube befanden sich östlich der Bestattungen und indizieren, dass hier der Bereich der Konventsbauten der Gründungszeit begann. Obwohl die Bestattungen durch eine wohl barocke Brunnenanlage und einen breiten, mittelalterlichen Fundamentgraben gestört wurden, konnten auf dieser relativ kleinen Fläche noch 21 Grablegen erfasst werden. Unter den Bestattungen fiel eine aus dem Rahmen. Während alle übrigen Gräber Bestattungen ausgewachsener Menschen enthielten, war ein einziges Grab mit einer nur 0,70 m langen Holzplanke abgedeckt. Zwar hatten sich in dem feuchten Milieu keine Knochenreste mehr erhalten, da aber die hölzernen Abdeckungen der Gräber in der Regel 0,10 bis 0,20 m länger sind als die darunter liegenden Skelette, ist der hier beerdigte Mensch nicht größer als ca. 0,50 bis 0,60 m gewesen. Dass entspricht der Größe eines heutigen Säuglings.

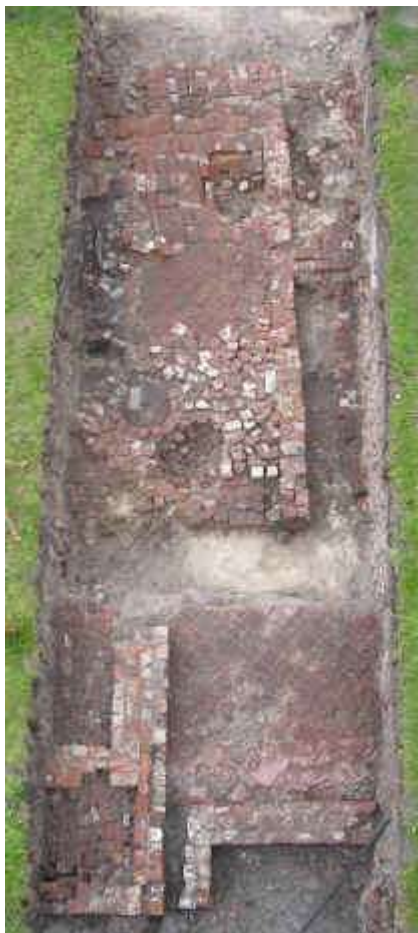
Blick auf den freigelegten, klosterzeitlichen Westflügel (unten im Bild) samt Kreuzgang mit jüngeren Einbauten (Foto: B. Thiemann).

Um neben dem Kreuzgang den anschließenden Westflügel zu erfassen, wurde ein zweiter, ca. 40 m langer und 4 m breiter Ost-West verlaufender Schnitt angelegt. Unter der modernen Humusschicht kam unmittelbar der Abrisschutt aus der Mitte des 18. Jahrhunderts zu Tage (Abb. links unten). Nach Entfernen dieses Zerstörungshorizontes traten unmittelbar erste Baubefunde auf. In aller Deutlichkeit zeigte sich, dass der mittelalterliche Kreuzgang und Westflügel zwar baulich verändert wurden, aber beide noch bis in das 18. Jahrhundert Bestand hatten, also in der Tat im 16. Jahrhundert nicht niedergerissen wurden. So wurde auf den Fußboden des mittelalterlichen Kreuzganges ein kleiner, zumindest zweiräumiger Einbau gesetzt. Dafür wurde ein Strebepfeiler der Kreuzgangmauer zur Hälfte durchschlagen. Besonders auffällig war die geringe Größe der beiden angeschnittenen Räume: mit 1,04 m und 2 m Breite scheinen beide recht schmal. Ebenfalls ungewöhnlich wirkt die Neuanlage des Fußbodens. Über den diagonal verlegten Bodenfliesen des Kreuzganges wurde ein neuer Fußboden aus hochkant gestellten Backsteinen verlegt. Er war deutlich weniger

Ein ähnliches Phänomen zeigte sich auch im anschließenden Flügelbau. Die westliche Außenwand sowie die Mauer zwischen Westflügel und Kreuzgang waren zwar, abgesehen von geringen Resten, bis auf den Sand der Fundamentgräben ausgebrochen, die Fußböden waren aber bemerkenswert gut erhalten. Auch im Westflügel wurde in der Neuzeit ein neuer Bodenbelag eingebracht, der von deutlich schlechterer Qualität als der Boden der Klosterzeit war. Die Trennung in einen nördlichen und einen südlichen Raum durch eine klosterzeitliche Binnenwand wurde auch während der grafenzeitlichen Nutzung beibehalten. Der neuzeitliche Belag bestand aus sehr unregelmäßig und uneben verlegten Backsteinen; der Grund dafür ist in der Funktion des Raumes zu sehen. Für die jüngste Bauphase liefern zwei eindeutige Befunde Hinweise auf die Funktion: es handelt sich um zwei Ofenanlagen.
